# 黄标 建筑能源审计报告

报告编号: NYSJ2021-16

建筑名称: 大润发春申店

详细地址: 春申路 2801 号

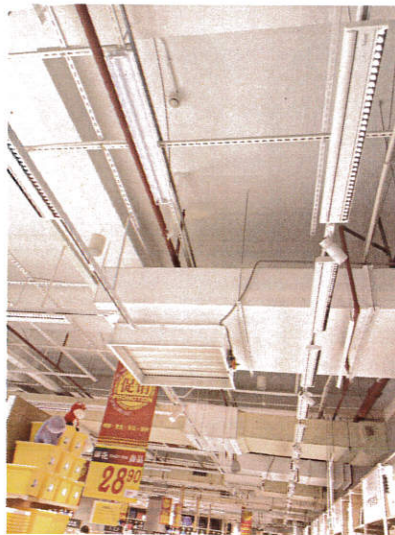
图 2.2-4 组合式空调箱送风口现场照片

空调末端为风机盘管+组合式空调箱，吊顶安装。

| 名称 | 型号 | 风量/ m³ /h | 功率 /kW | 数量 |
|---|---|---|---|---|
| 组合式空调机组 | CZK/30Z | 30000 | 15 | 2 |

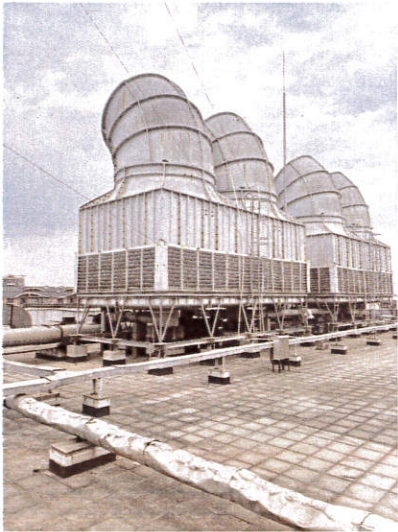
图 2.2-6 空调冷却塔现场照片

| 名称 | 数量 | 制造厂名 |
|---|---|---|
| 冷却塔 | 2 | 良机 |

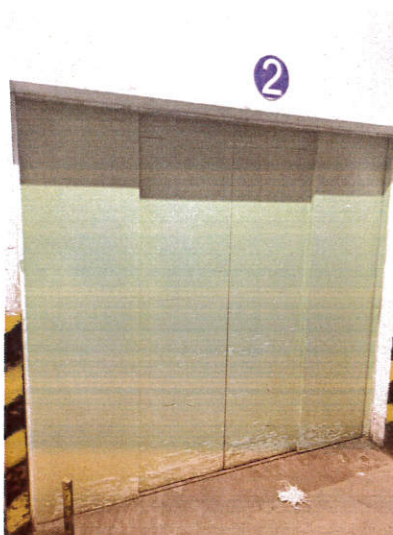
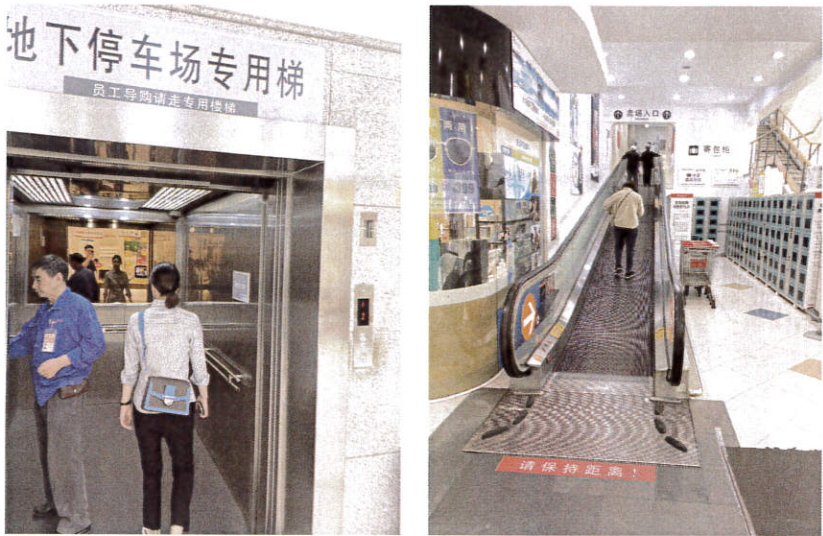
图 2.2-8 电梯现场照片

自动人行道 5 台、客梯 2 台，货梯 2 台。

| 人行道 | | 客梯 | | 货梯 | |
|---|---|---|---|---|---|
| 5台 | 55KW | 2台 | 27.2KW | 2台 | 34KW |

大润发春申店进行了节能灯具、变频水泵的改造。这些节能产品的应用，都有利于帮助降低店铺的能耗。建议：（1）电梯采用变频（感应）控制；（2）过度季空调系统引入全新风调节室内温度；（3）冷冻冷藏耗能占比较大，建议对冷冻冷藏的柜门进行改造，降低冷量的散失；（4）建议屋顶安装太阳能光伏系统；（5）冷冻冷藏陈列区温度较低，建议该区域空调系统与冷冻冷藏系统联合运行。

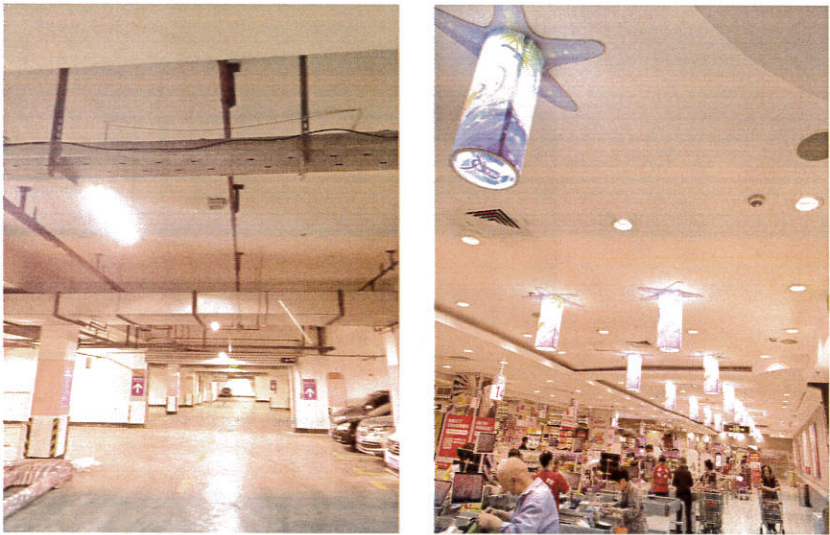
图 2.2-10 照明现场照片

卖场灯具类型为 LED 灯管和筒灯。车库灯具类型为 LED 日光灯

| 卖场主照明 | 卖场辅助照明 | 商店街公共照明 | 商店街商铺照明 |
|---|---|---|---|
| 65KW | 35KW | 8.5KW | 9.5KW |

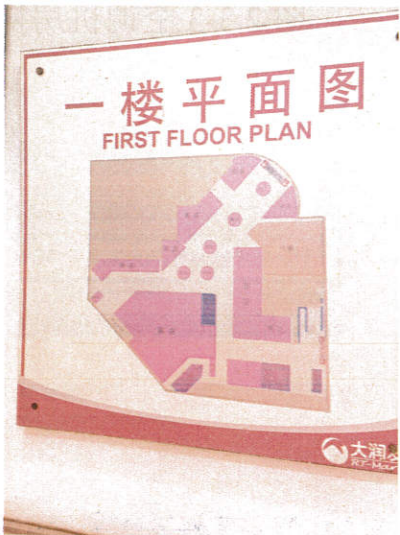
图 2.3-1 建筑平面布置图

大润发能源管理机构分为两级：即店长、总部工程部以及分店工程维修部。春申分店设有工程维修部是整个建筑的能源管理部门，主要任务是对超市所有设备设施的配置负责，保证店内设备设施正常运转，负责电脑设备的检查及维护修理，负责店内设备升级改造，负责能源供应管理等，为建筑室内环境以及正常运行提供必要的保证。用能管理的相关资料较为齐全，包括建筑平面布置图、用能设备台帐等。

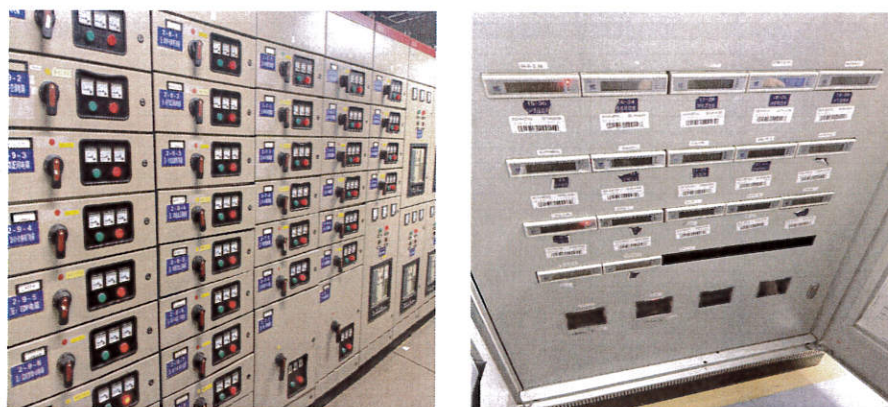
图 2.3.2-1 高压配电间现场照片

通过在能源使用各个环节上安装能源计量器具，可以了解建筑各种能源的详细使用情况，为节能降耗提供直观科学的依据，为建筑查找能耗弱点，促进管理水平的进一步提高及运营成本的进一步降低。使能源使用合理，控制浪费。

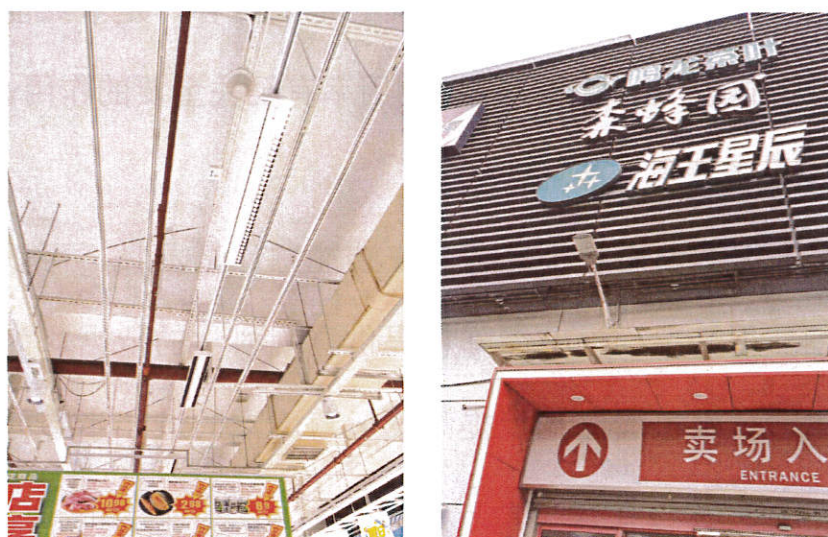
图 2.3.3-1 灯具照片

大润发春申店所有区域已于 2019 年全部改造为 LED 灯具。外围品牌墙灯更改为光控。

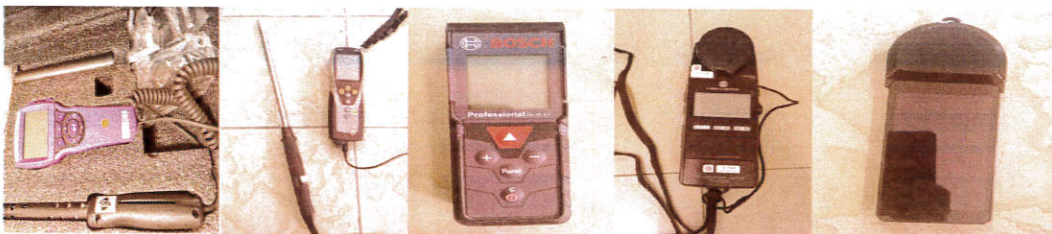
图 4.2 室内环境检测仪器

| 序号 | 检测仪器名称型号 | 管理编号 | 数量 |
|---|---|---|---|
| 4 | DLE-40 激光测距仪 | TNJB01 | 1 |
| 5 | TSI7545 多功能测量仪 | NJXF04 | 1 |
