# 建筑能源审计报告

报告编号: NYSJ2021-18

建筑名称: 置业广场

详细地址: 闵行区东川路 2088 号

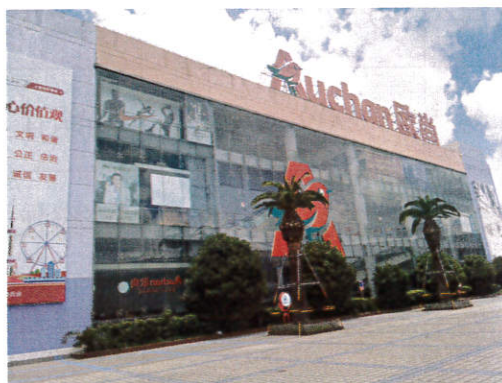
图 2.1-1 置业广场主楼外观照片

置业广场为商场建筑，位于闵行区东川路 2088 号，2002 年竣工投入使用。建筑主楼共 4 层，地上 3 层，地下 1 层。总建筑面积为 60831m<sup>2</sup>，地上面积 47599m<sup>2</sup>，地下面积 13232m<sup>2</sup>，建筑高度 19.9m。部分一~二层永乐电器和小商铺，部分二~三层欧尚超市和小商铺，部分三层电影院。地下一层为

—外墙没有保温，屋顶有保温，部分采用外遮阳。门窗类型局部幕墙，镀膜玻璃，铝合金窗框。卫生器具为感应式水龙头和感应式坐便器。

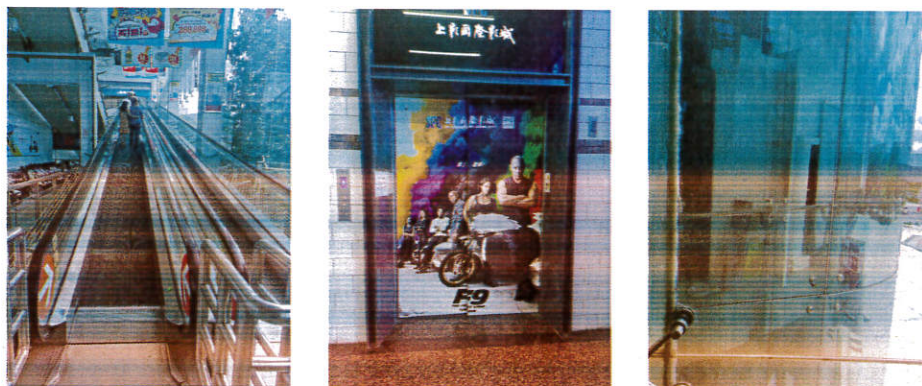
图 2.2-5 电梯现场照片

置业广场 5 台电梯，10 台扶梯，2 台液压梯，1 台观光电梯。

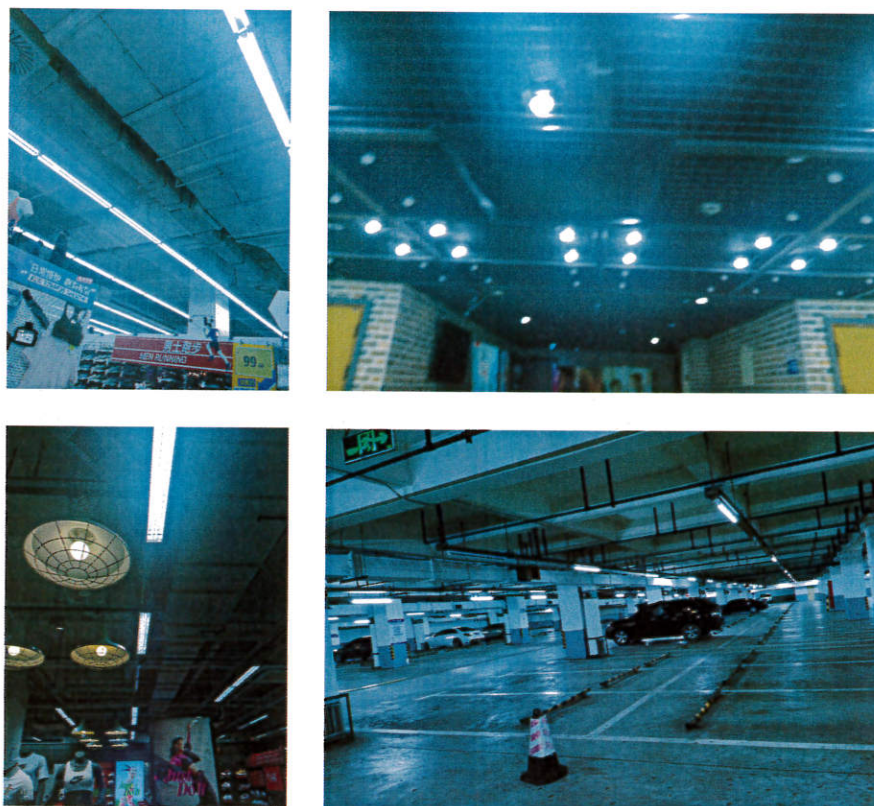
图 2.2-7 照明现场照片

一二层公共区域灯具类型为筒灯为主，欧尚超市灯具类型为 LED 节能灯为主，永乐电器灯具类型为 LED 平板灯和 LED 筒灯为主，其他小商铺灯具类型自行选择，以 LED 平板灯和射灯为主，地下车库灯具类型为 LED 灯管为主，办公室灯具为 LED 灯管，机房为 LED 灯管。

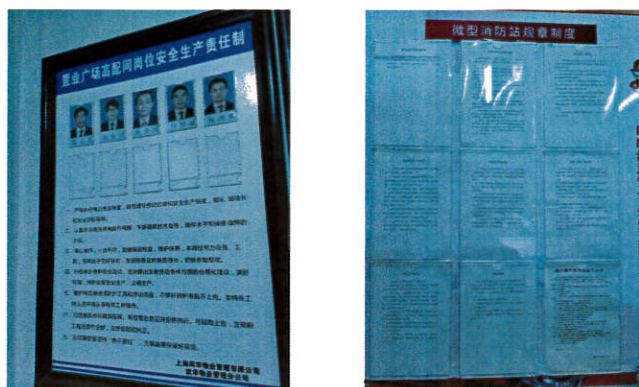
图 2.3-1 人员管理制度照片

置业广场设有微型消防站，具有较为完善的人员管理制度，但未设立专职能源管理岗位，因此能耗原始数据的记录不全面。用能设备的相关资料有较大的缺失，包括竣工图纸不完整、缺少用能设备台帐和运行原始记录等。

建议从以下方面进一步补充和完善：（1）设立专职能源管理岗位人员

并定期开展管理能力和技能的培训，负责能源消费原始计量数据的记录、统计、考核等能源档案管理；（2）制定运行管理方案，应根据建筑状况、气候状况、人流量等信息按节能环保的原则合理制定一年的运行计划，确定设备的开机停机时间、维护保养时间、清洗时间等；（3）建立设备台账电子档案，提升能源管理效率；（4）建立能源考核和奖惩制度，定期对经营过程中各类能源消费量进行考核，把考核指标分解落实到分管部门，并明确其用能管理责任；（5）应定期制定能源消费统计数据和能源利用状况分析报告。

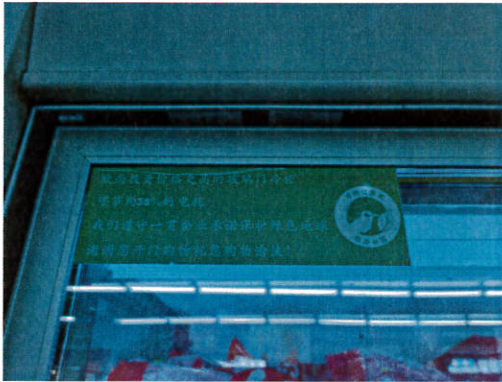
图 2.3-4 冷柜改造现场照片

2019 年置业广场欧尚超市对其使用的冷柜玻璃进行节能改造，使用更为节能的玻璃门以降低约 38% 的电耗。
