## 古美路街道

### 龙茗路（顾戴路~平南路）人行道修缮工程

## 设计方案

时间：2025.02

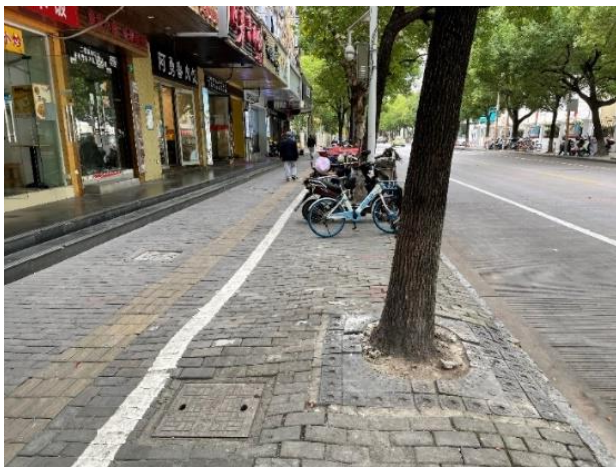
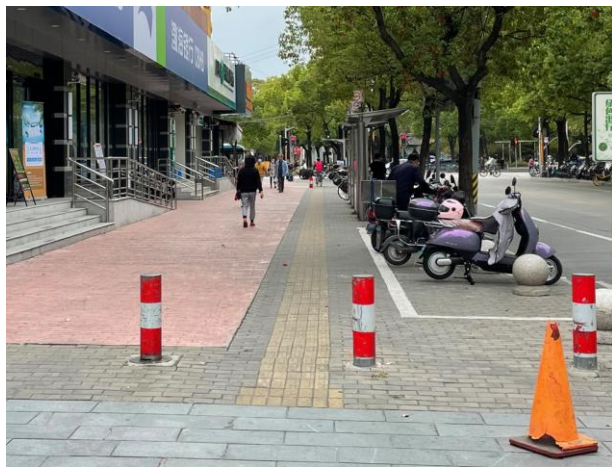
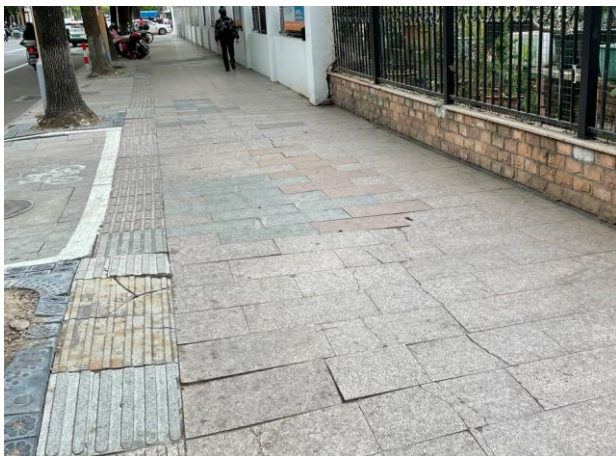
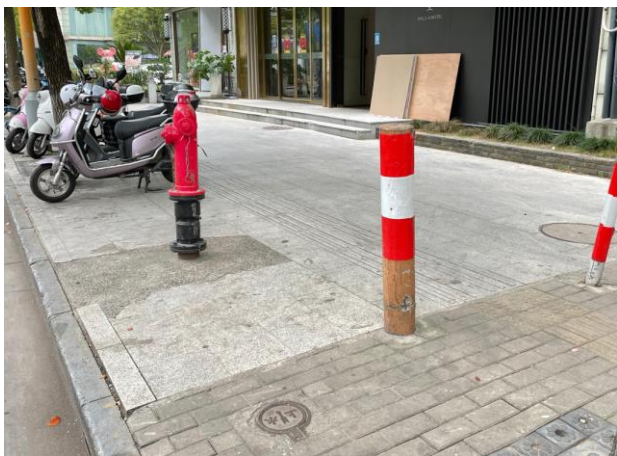
龙茗路沿线分布有沿街商铺及住宅小区，现状人行道材质繁杂多样，大部分结构功能完好，但铺装面砖老旧，外观较差，局部存在面层破碎、凹陷，树穴周边的铺装出现错台，开裂，平整度差，影响行人安全。

根据现状路况调查结果显示，人行道损坏状况评价为C和D，人行道路况很差，亟需维修。
