平吉路（龙茗路-虹莘路）人行道修缮项目

方案

上海城西城建工程勘测设计院有限公司
2026.01

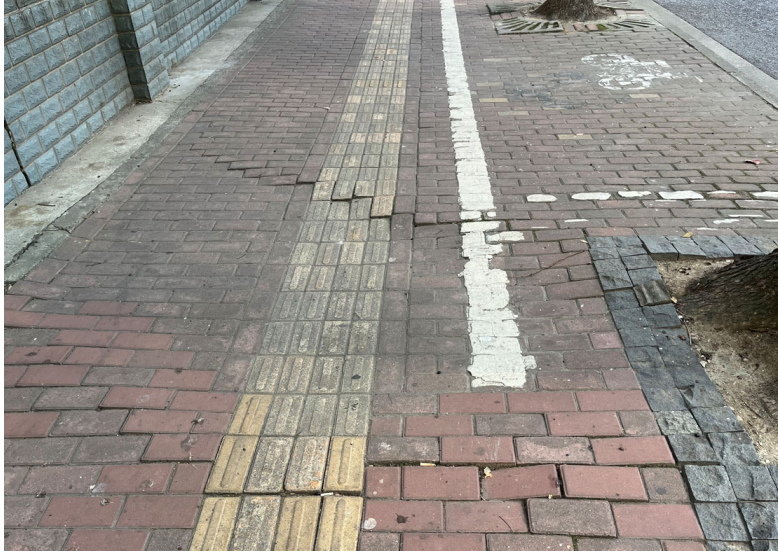
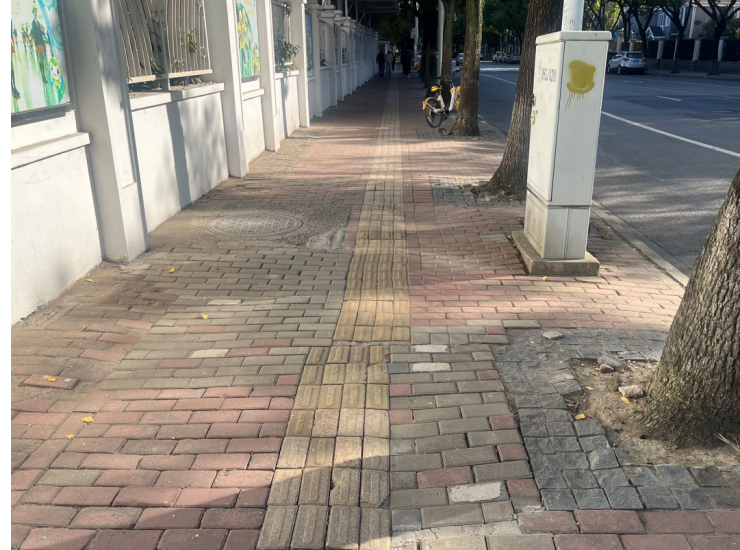
现状人行道存在裂缝、变形（沉陷、拱起）等病害。

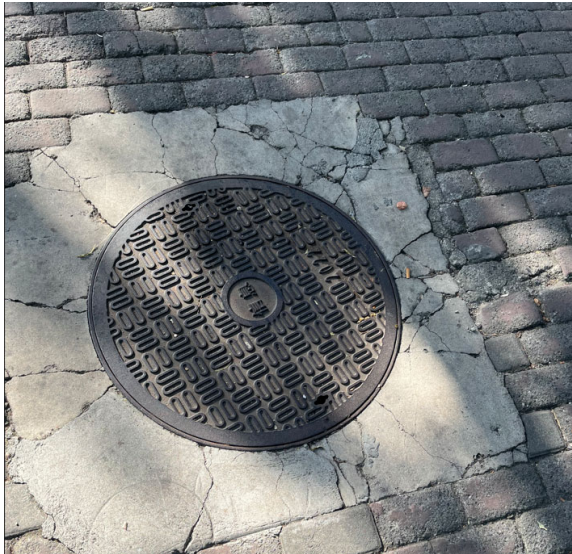
现状人行道部分窨井盖板破损严重。

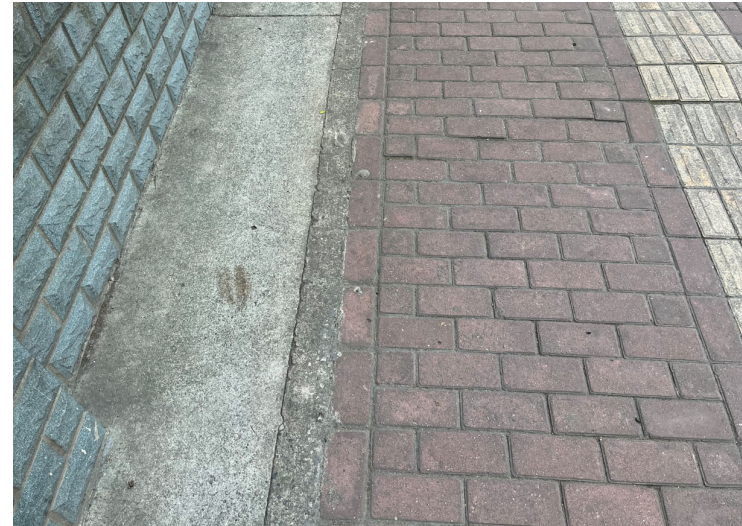
局部人行道外侧接小区围墙处为水泥砼路面。

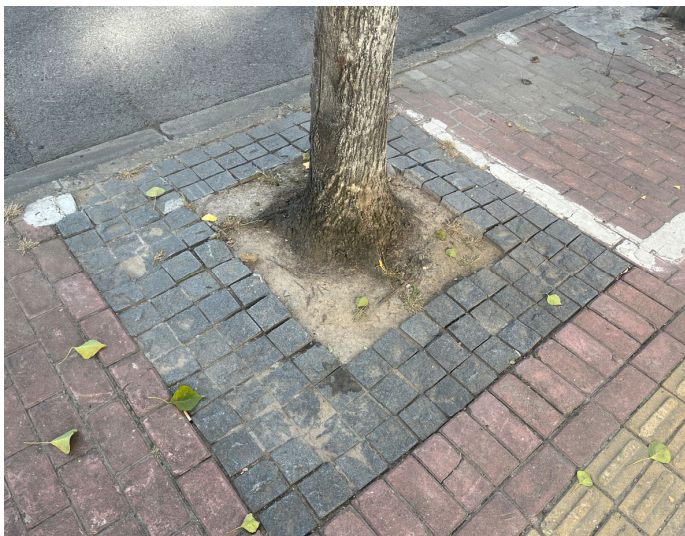
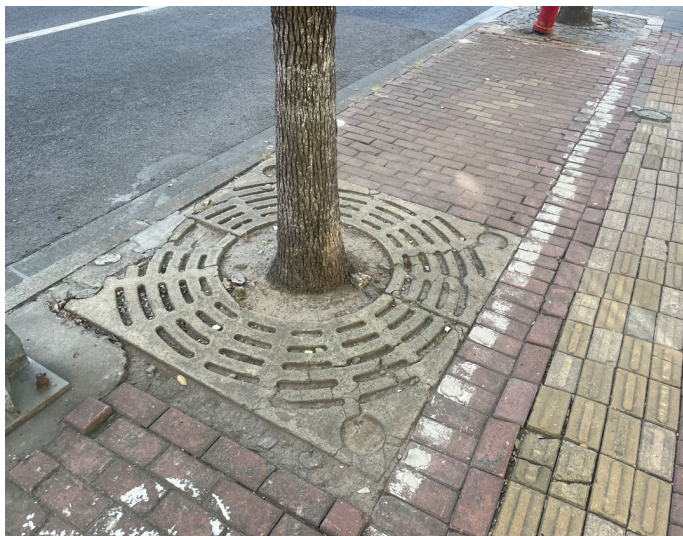
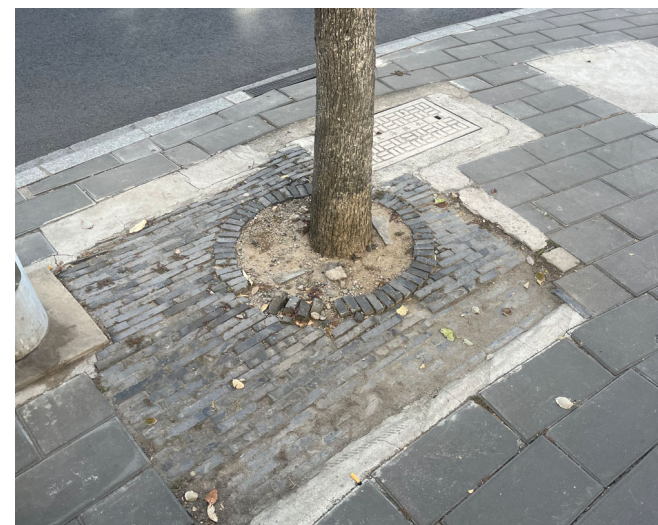
树穴尺寸大小不一（标准尺寸1.5m*1.5m，部分因树根扩大增至1.6m -2.1m不等），树穴盖板形式多样，部分树穴拱起。

- (3) 树穴改造：统一树穴大小（1500*1500），树穴盖板采用弹石（马蹄石覆面）。
- (4) 翻建工程范围内侧石和边石，均采用C30混凝土预制。
- (5) 无障碍设施：本工程范围内设置一处人行横道，位于平吉小学门口，该处人行横道南侧接人行道未设置缘石坡道，本次翻修补充该处缘石坡道，并设置警示柱。
- (6) 工程范围内窞井同步抬升。

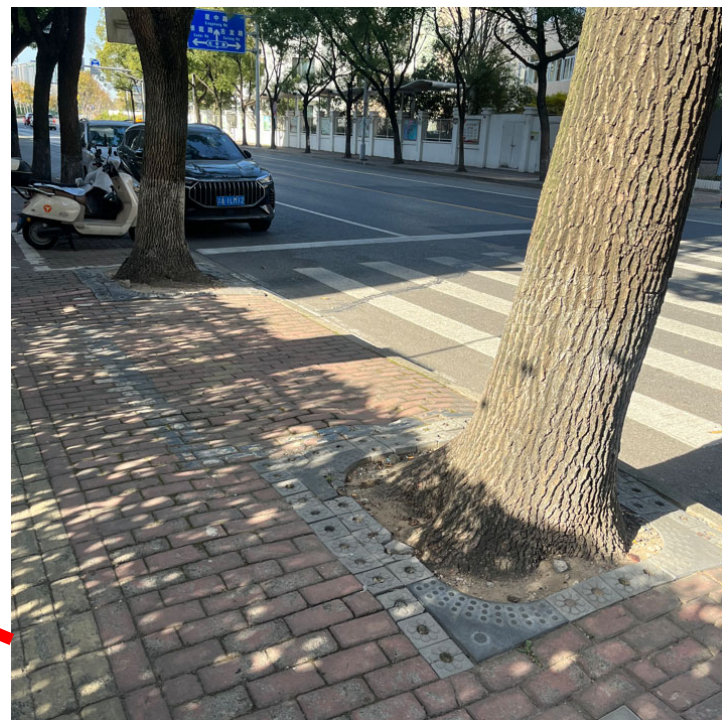
平吉小学-东苑半岛花园人行横道缺一处缘石坡道。

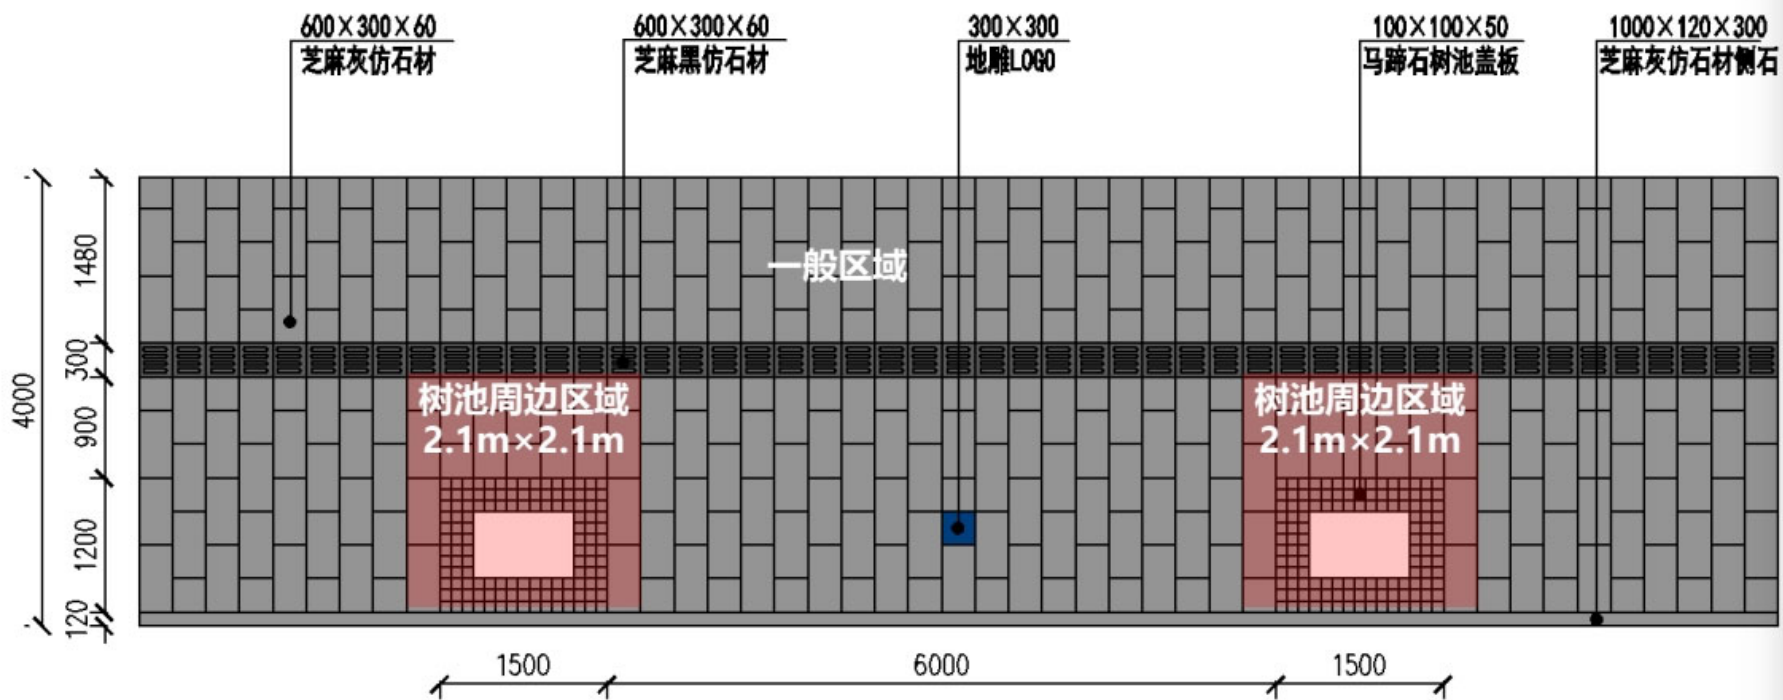
(2) 人行道铺装方案：人行道采用600*300步道砖，强度Cc40；人行道上铺设古美特色地雕（尺寸300*300）、自行车停车砖（尺寸600*900），强度Cc60，间隔20-24m放置。

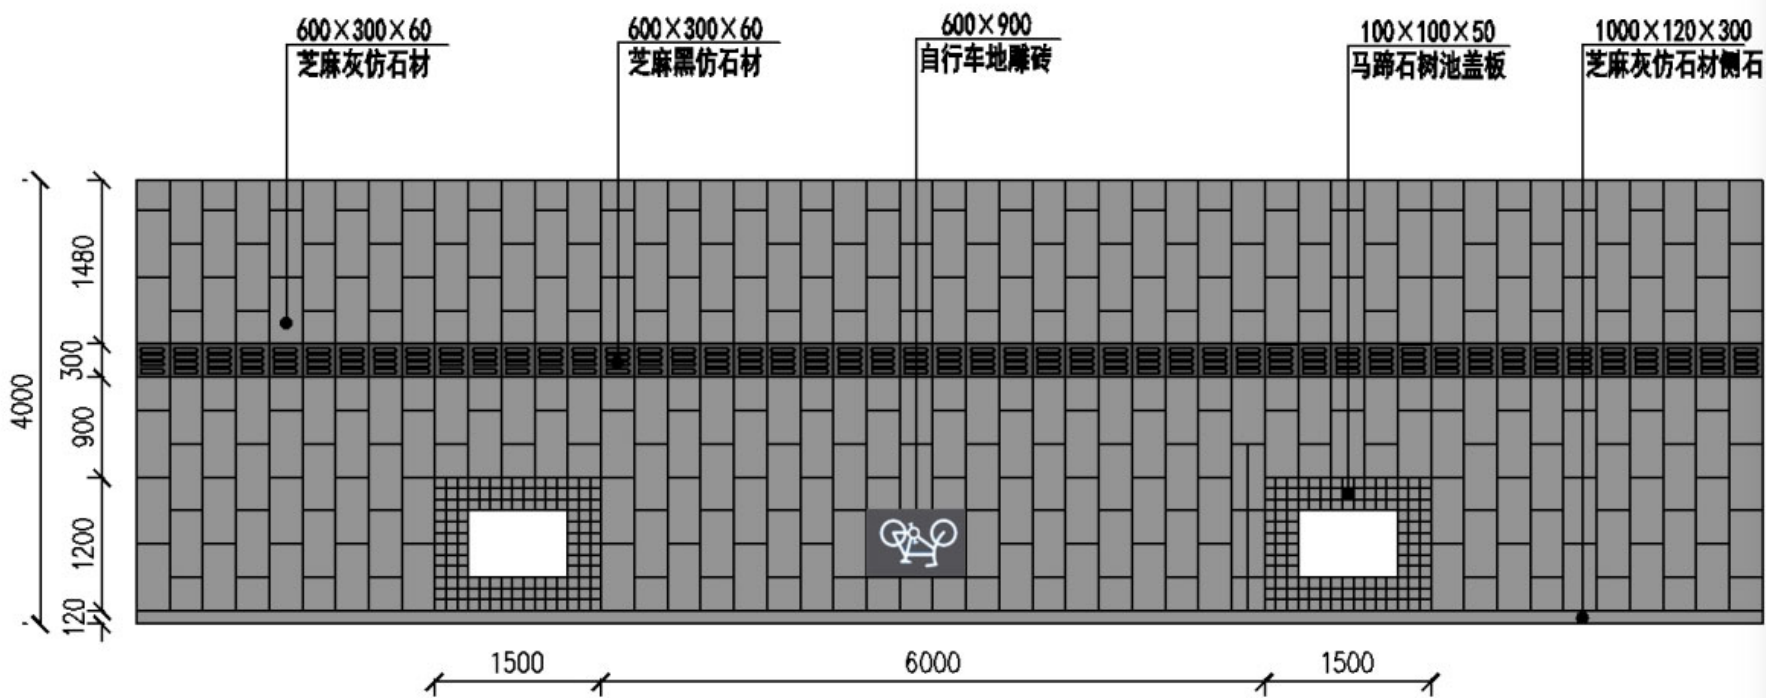
自行车停放区方案如上图所示，选用600X900自行车地雕砖，强度均为Cc60。

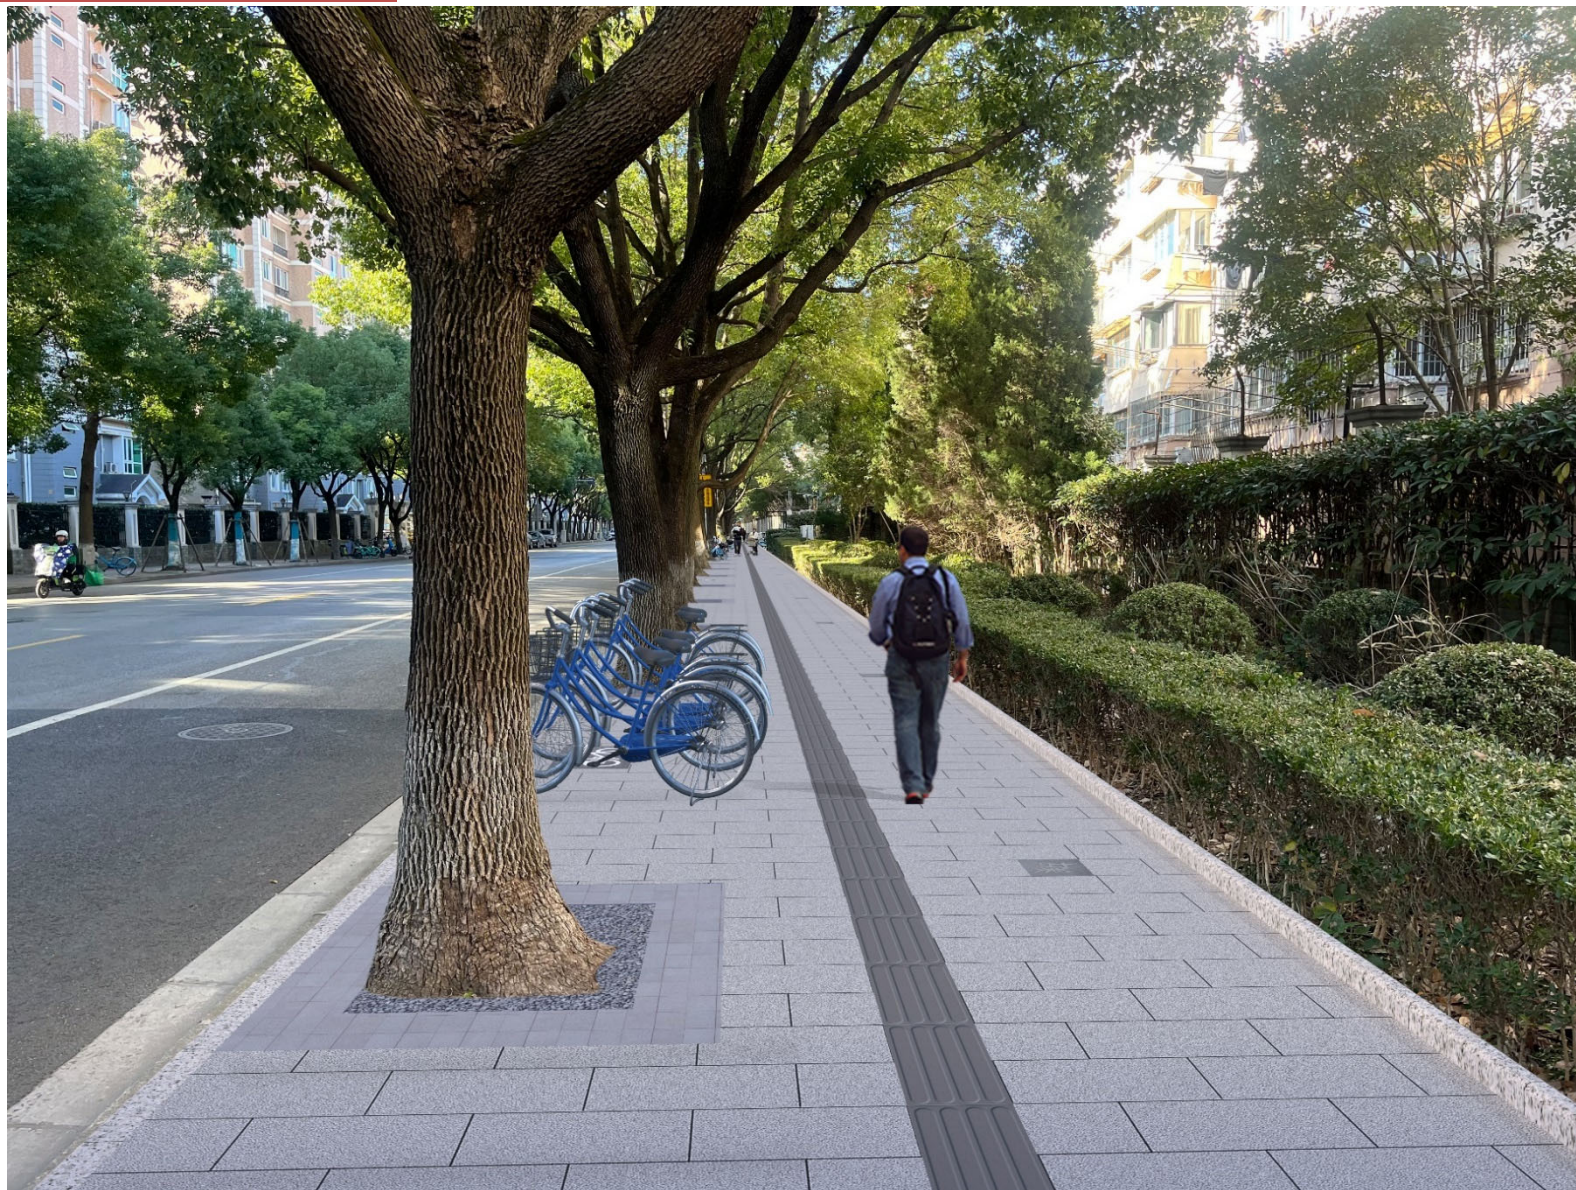
外侧边石抬升方案
