四座桥维修加固设计方案

2026年3月

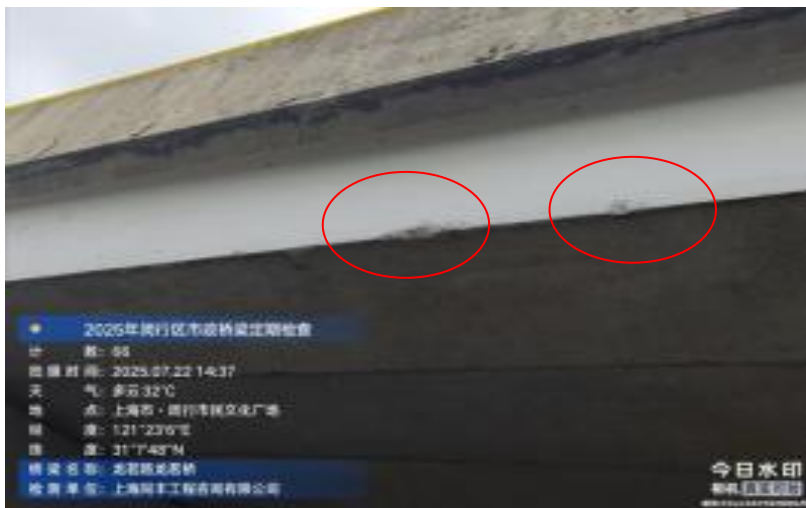
- 1) 空心板 19 处剥落掉角, 累计面积 0.36m²;
- 2) 空心板 5 处锈胀, 累计面积 0.05m²。

梁底破损掉角

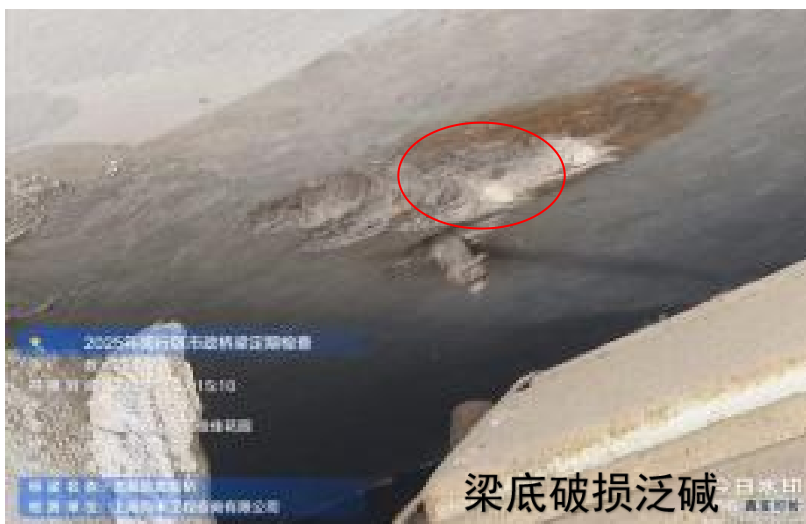
梁底破损泛碱

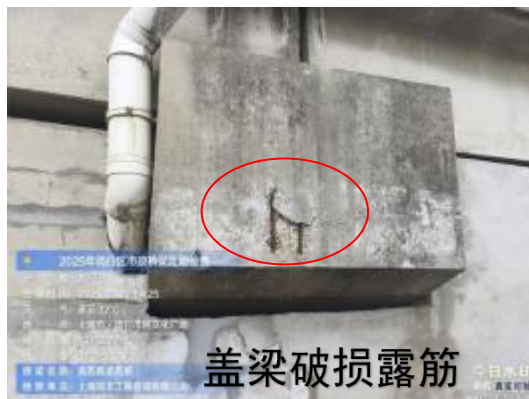
- 1) 盖梁开裂共 3 条;
- 2) 盖梁横桥向裂缝共 2 条, 裂缝长度为 4.00m, 最大裂缝宽度 0.16mm;
- 3) 盖梁 2 处剥落掉角, 累计面积 0.03m²;
- 4) 盖梁 3 处受水侵蚀;
- 5) 盖梁 10 处破损露筋, 累计面积 0.38m²;
- 6) 台身 1 处受水侵蚀;
- 7) 台身 2 处破损露筋, 累计面积 0.02m²;
- 8) 翼墙 1 处破损露筋。

盖梁破损露筋

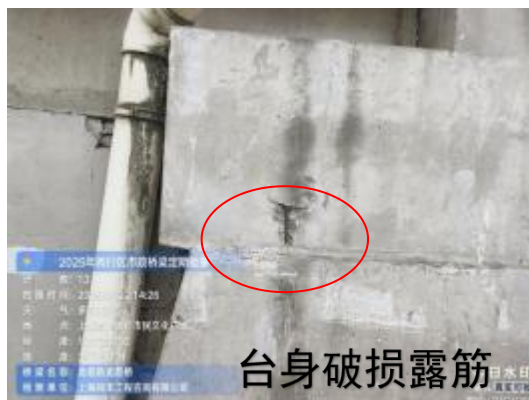
台身破损露筋

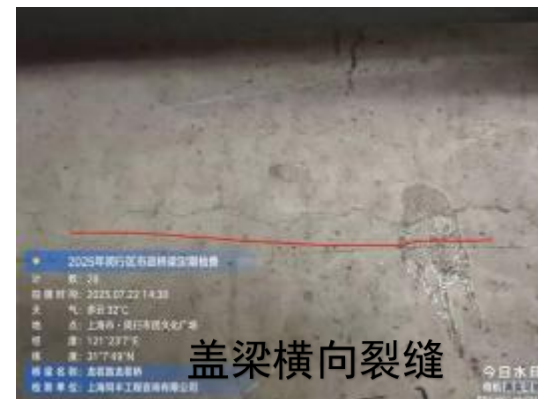
盖梁横向裂缝

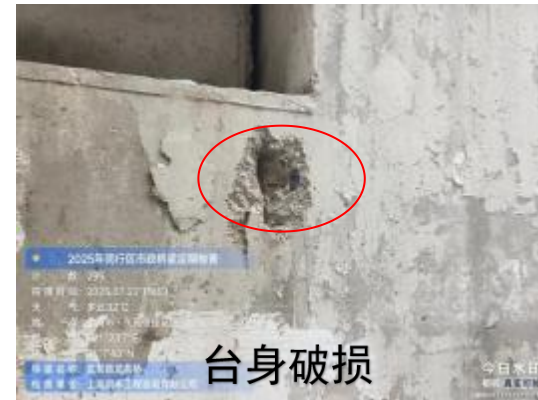
台身破损

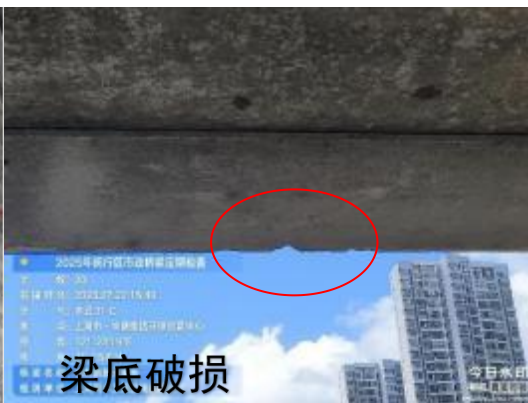
梁底破损

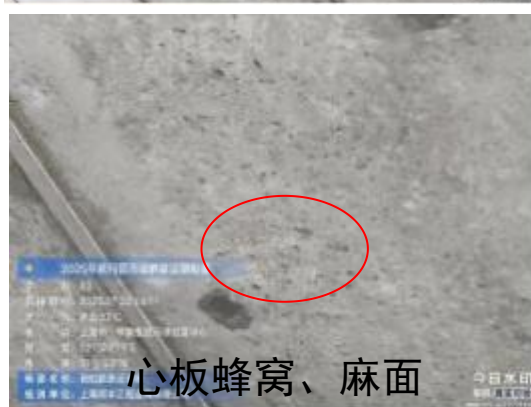
心板蜂窝、麻面

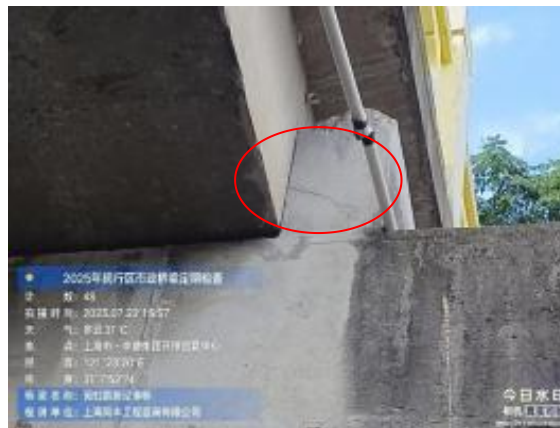
- 1) 盖梁5处露筋锈蚀，累计面积0.23m²；
- 2) 盖梁1处开裂；
- 3) 台身竖向裂缝共11条，裂缝最长为1.40m，最大裂缝宽度1.60mm；
- 4) 台身1处破损，面积0.20m²；
- 5) 耳墙开裂共3条，最大裂缝长度为0.8m；
- 6) 耳墙1处破损，面积0.06m²；
- 7) 护坡1处坍塌。

盖梁挡块斜向开裂

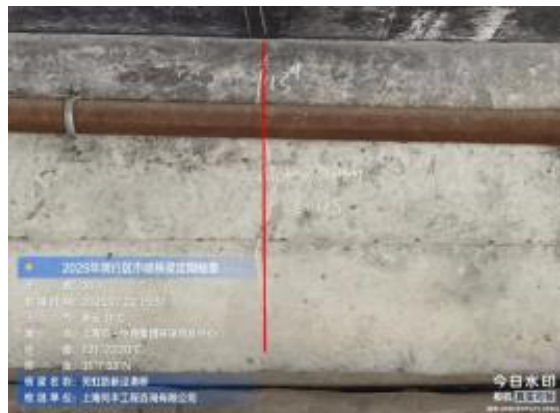
台身竖向裂缝

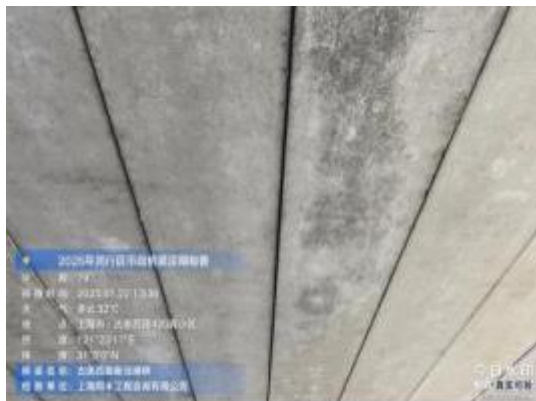
- 1) 空心板纵向裂缝共 1 条，裂缝长度为 2.00m，最大裂缝宽度 0.10mm；
- 2) 空心板 1 处剥落掉角，面积 0.05m²；
- 3) 空心板 2 处泛碱析白；
- 4) 空心板 1 处破损露筋，面积 0.16m²；
- 5) 铰缝 1 处渗水(析白)。

空心板泛碱析白

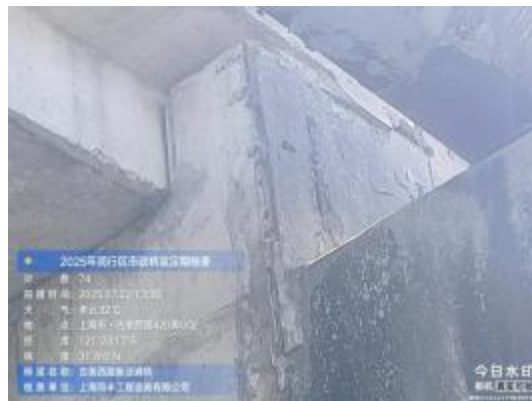
盖梁破损露筋

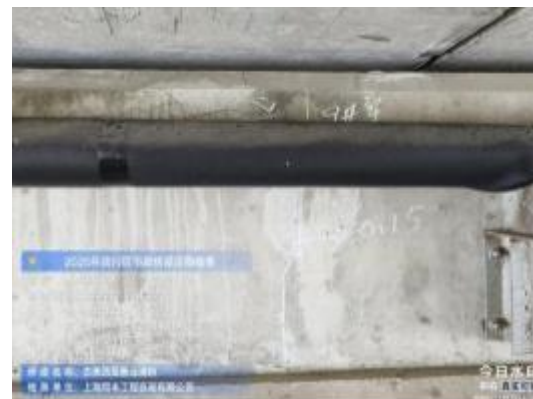
台帽竖向裂缝

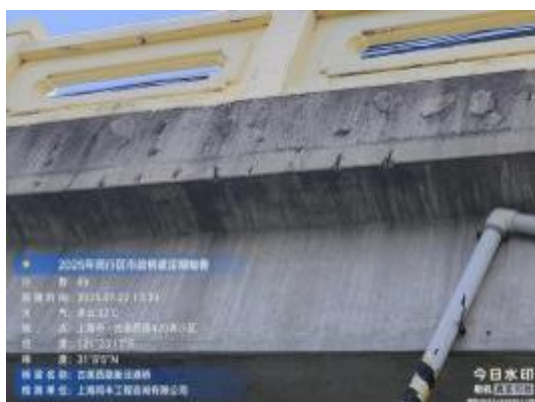
空心板破损露筋

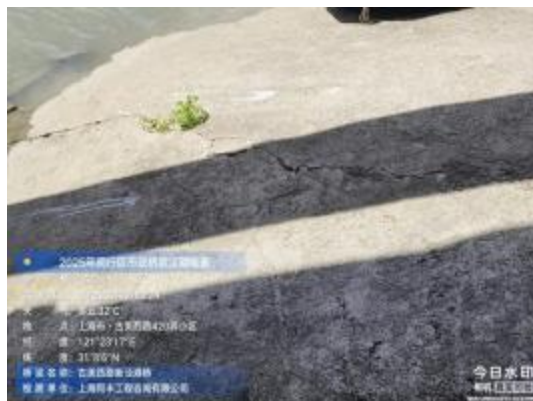
护坡坡面开裂

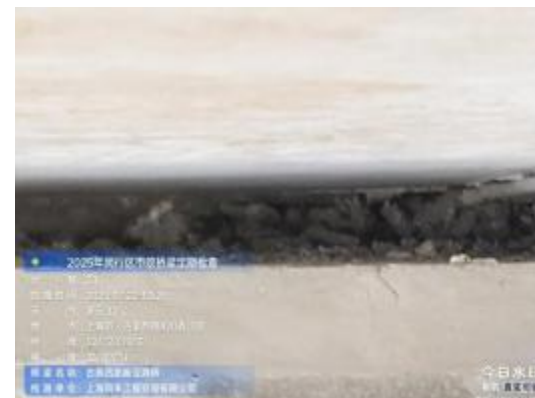
支座缺失

- 1) 盖梁 2 处破损露筋，累计面积 0.09m²；
- 2) 台帽开裂共 1 条；
- 3) 台帽竖向裂缝共 8 条；
- 4) 台帽 1 处破损露筋，面积 0.03m²；
- 5) 护坡坡面开裂共 1 条。
- 6) 支座 2 处支座缺失, 2处局部脱空；

处治: 对缺失支座进行更换新支座, 对局部脱空支座用不锈钢板垫实, 确保主梁的正常受力和上下部结构间的正常传力。

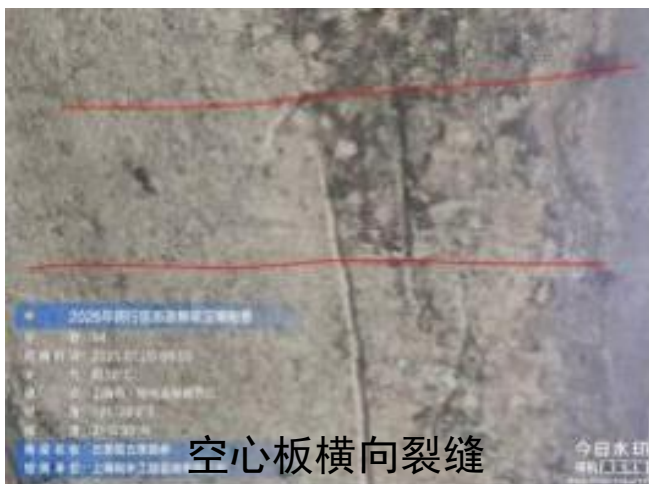
- 1) 空心板存在多条横向裂缝;
- 2) 空心板 1 处受水侵蚀;
- 3) 空心板 10 处破损露筋, 累计面积 1.01m²;
- 4) 铰缝 7 处渗水(析白)

空心板横向裂缝

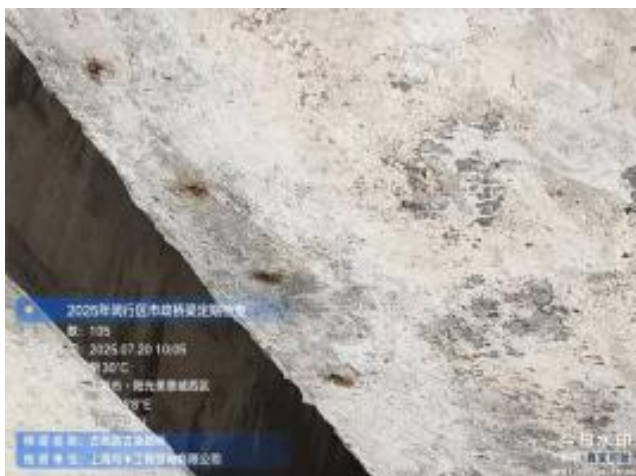
梁底破损露筋

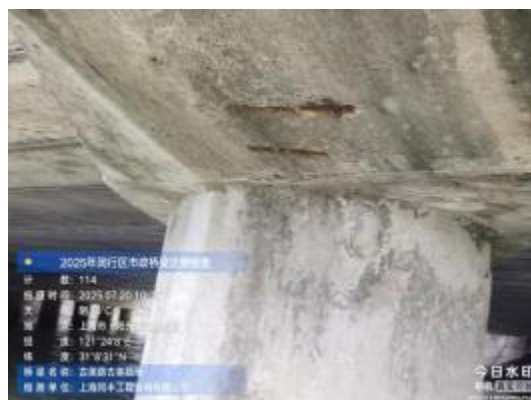
- 1) 盖梁 1 处受水侵蚀;
- 2) 盖梁 2 处破损, 累计面积 0.03m²;
- 3) 盖梁 1 处破损露筋, 面积 0.06m²;
- 4) 墩身 1 处破损露筋, 面积 0.10m²;
- 5) 台身竖向裂缝共 7 条, 裂缝总长为 4.1m, 最大裂缝宽度 0.42mm;
- 6) 台身 2 处受水侵蚀;
- 7) 护坡坡面开裂共 1 条;
- 8) 护坡 1 处塌陷。

盖梁破损露筋

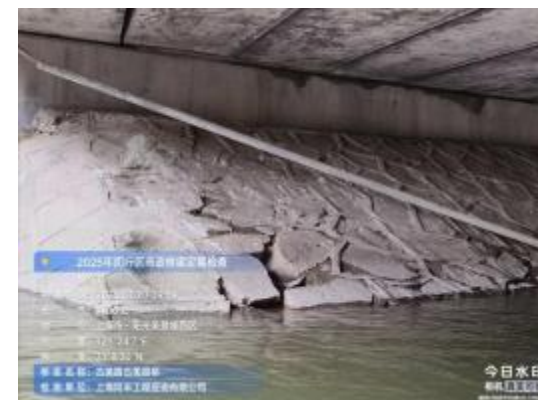
台前护坡塌陷

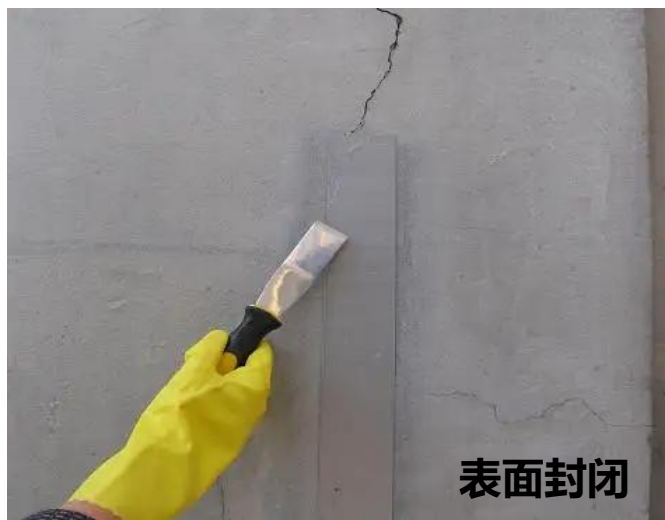
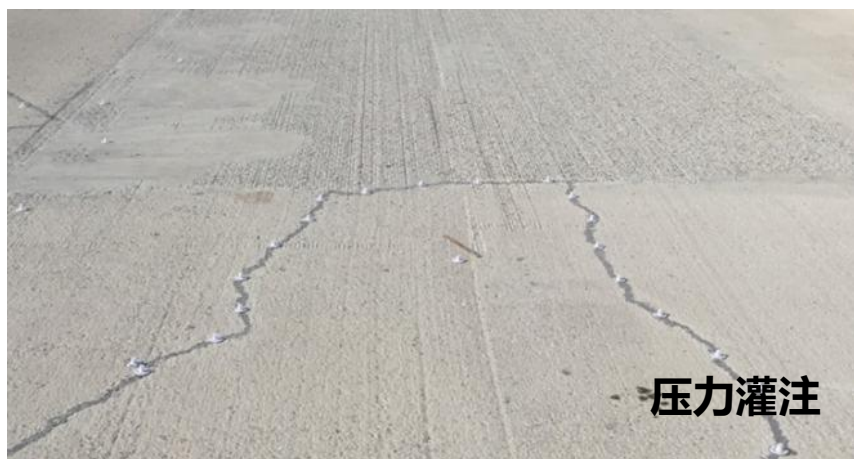
压力灌注流程

对全桥上下部结构混凝土非结构性裂缝进行表面封闭或压力灌注处治。对宽度 $< 0.15\text{mm}$ 的裂缝进行**表面封闭**，对宽度 $\geq 0.15\text{mm}$ 的裂缝进行**压力灌注**。

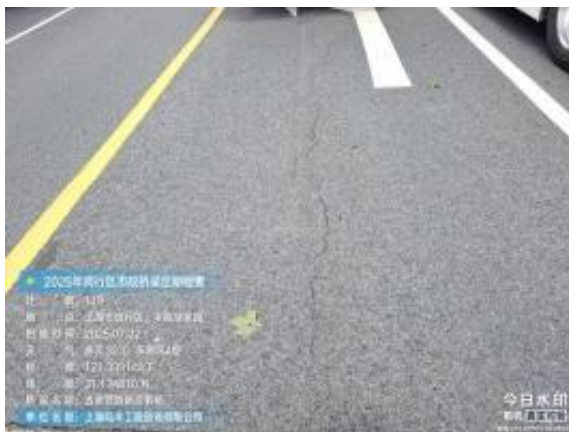
车行道沥青铺装裂缝

问题：桥面沥青铺装层裂缝。病害对结构安全及行车安全影响较小，主要影响结构耐久性。桥面沥青破损坑槽影响行车安全。

处治：对较缝反射裂缝自治方式见空心板较缝病位置处害处理章节，桥面进行铣刨加罩沥青磨耗层或顶面沥青层重铺。

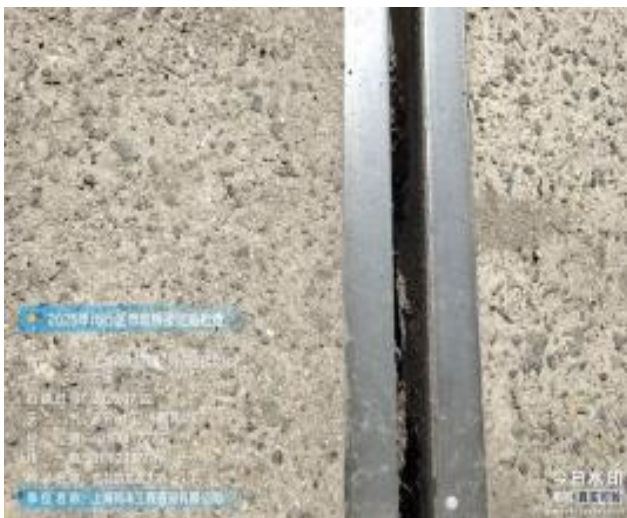
伸缩缝橡胶条破损

问题：伸缩缝橡胶破损会导致渗水到下部，泥沙堵塞导致梁体伸缩补偿，主要影响结构耐久性。

处治：清理泥沙，更换伸缩缝橡胶条。

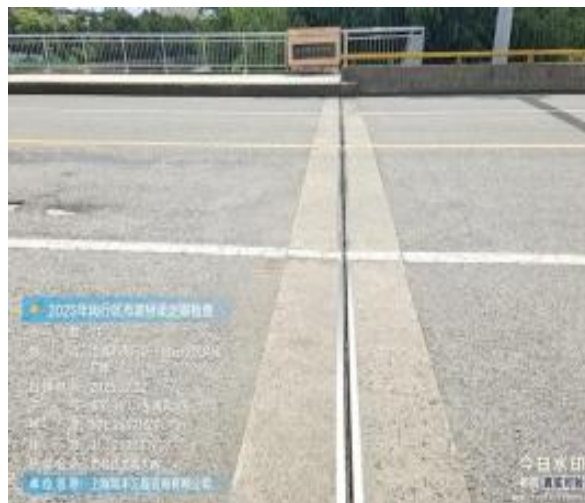
伸缩缝泥沙堵塞

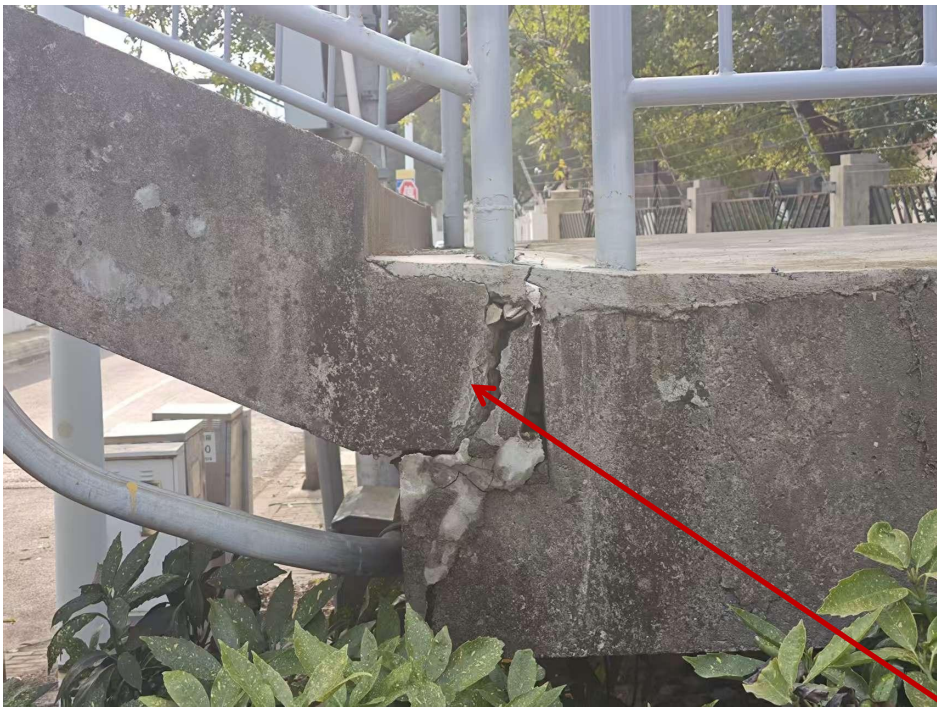
现场人行梯道破损，对接头破损面进行修复，安装橡胶条等弹性材料。

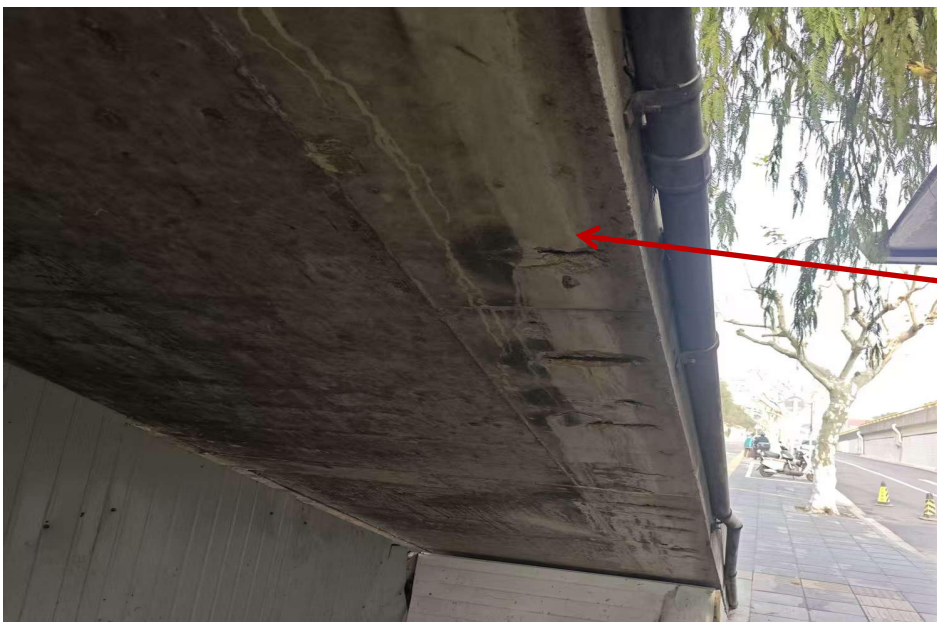
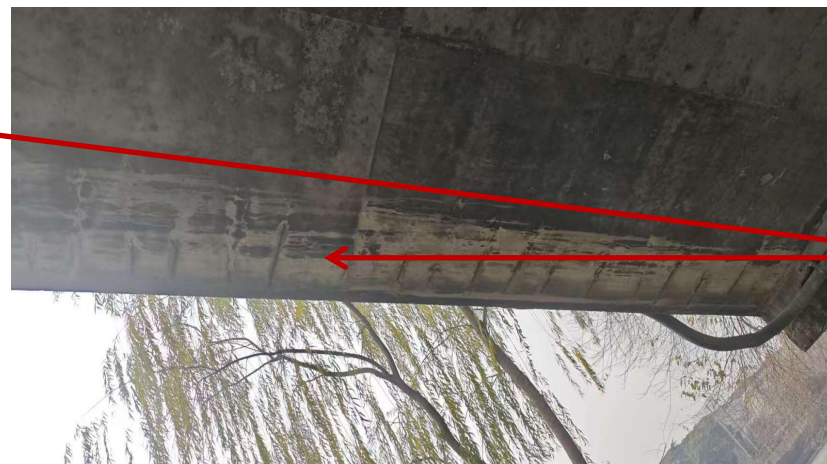
钢筋保护层不足，锈蚀涨裂，除锈后修复。

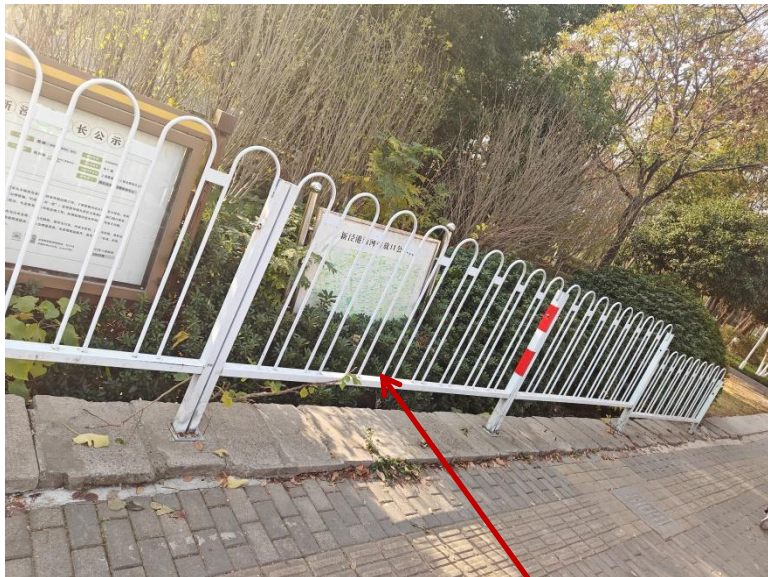
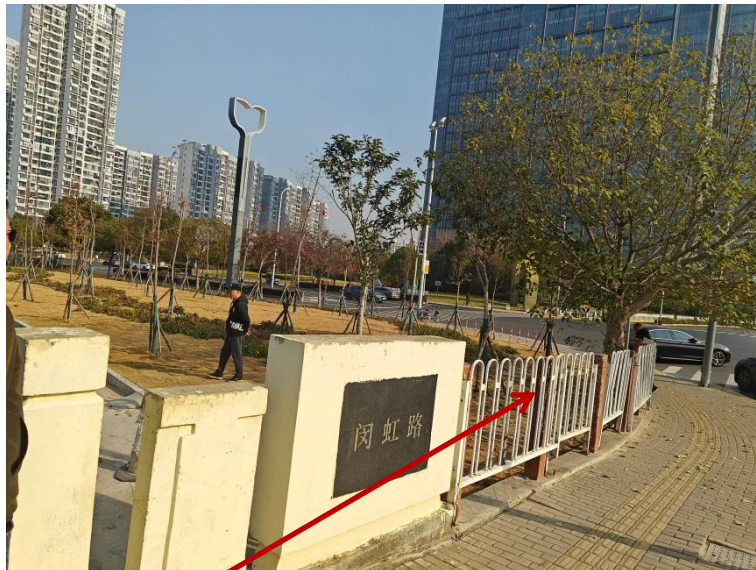
闵虹路新泾港桥接坡栏杆破旧更换两处共计50m
古美西路新泾港桥有50m建议更新

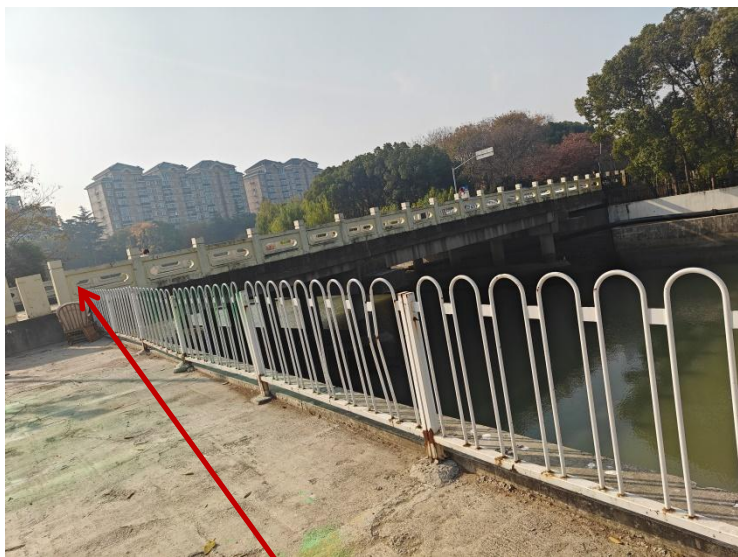
闵虹路新泾港驳岸栏杆建议更换20m

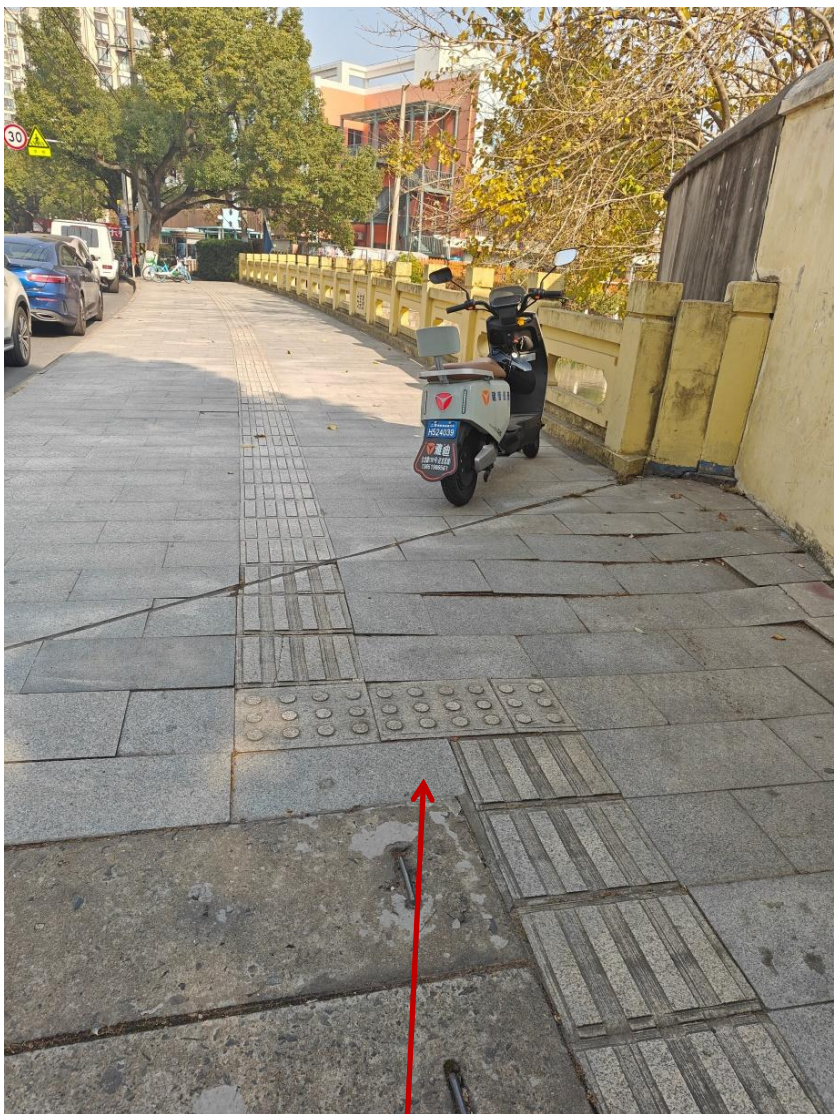
古美路古美路桥四个角桥头处
人行道破损严重

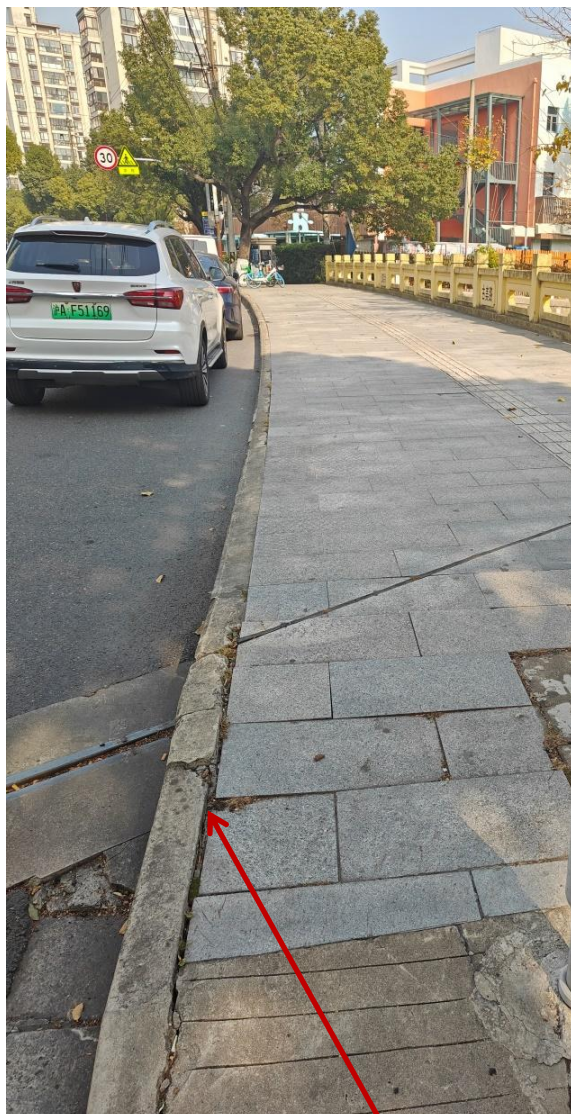
四座桥的路缘石采用高强混凝土修复

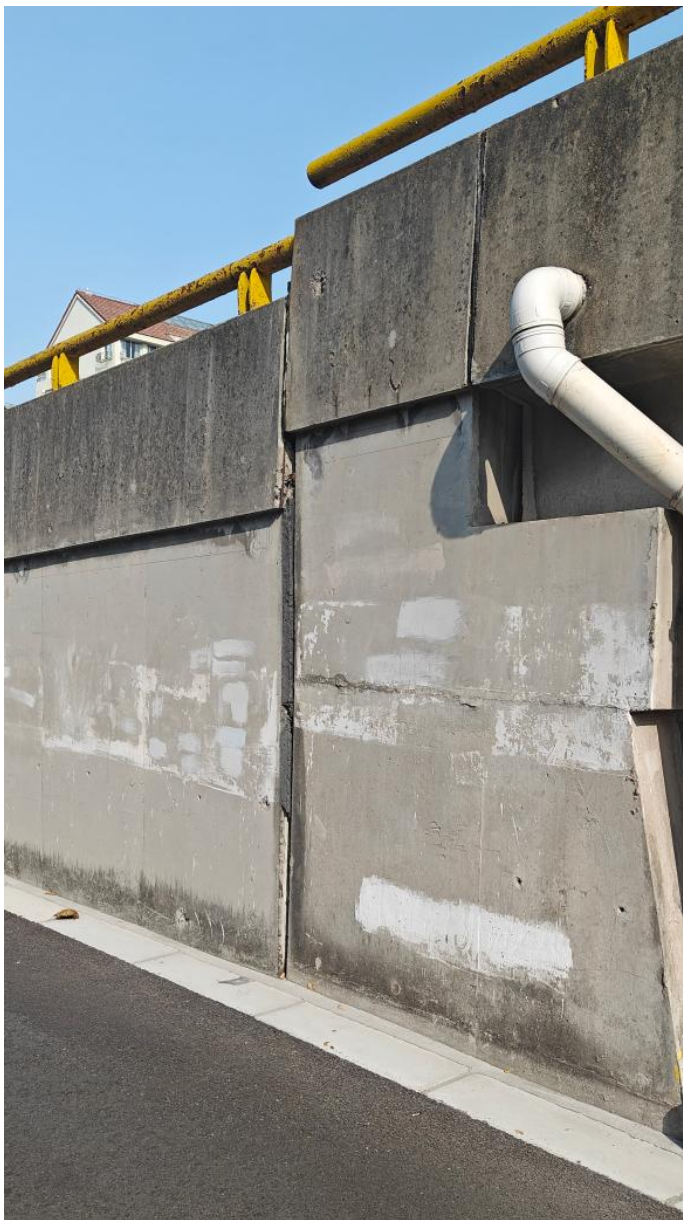
龙茗路龙茗大桥引道桥头
沉降明显

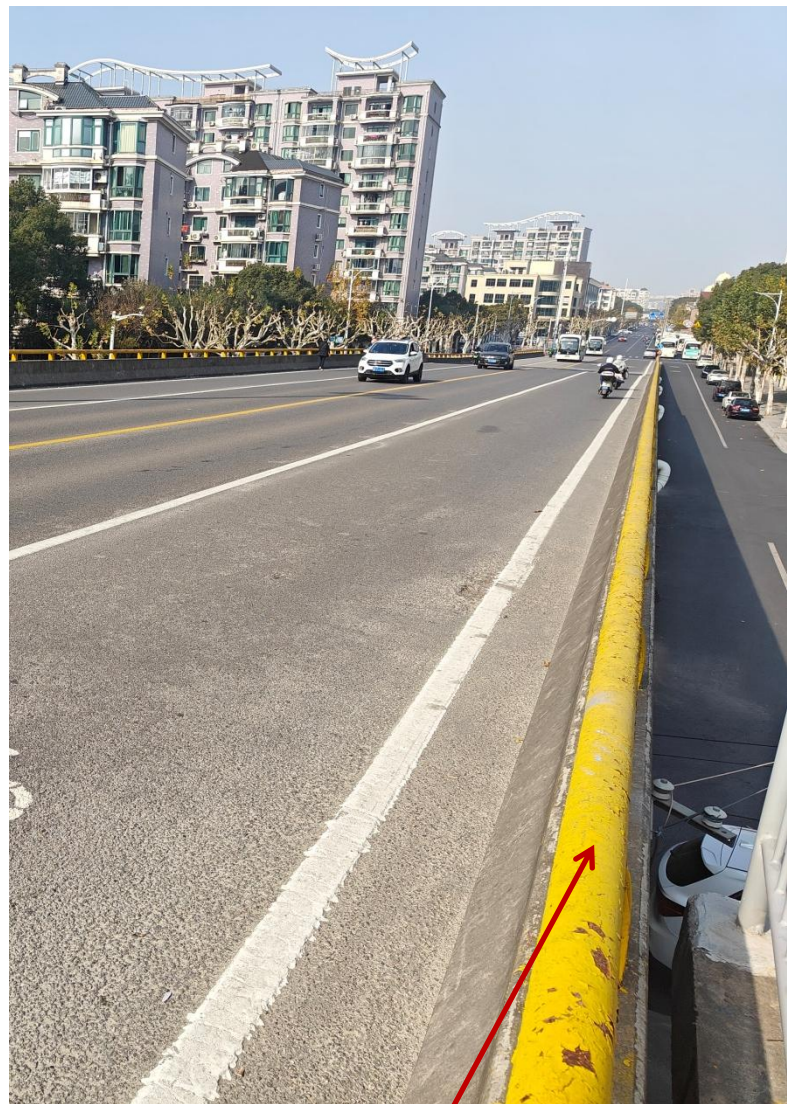
龙茗路龙茗大桥建议
引桥防撞墙扶手刷漆
